## Accidents d'origine électrique

# Accidents d'origine électrique

**Édition INRS ED 325**

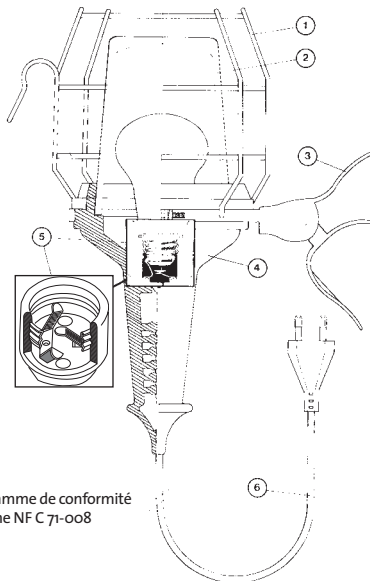
monogramme de conformité à la norme NF C 71-008

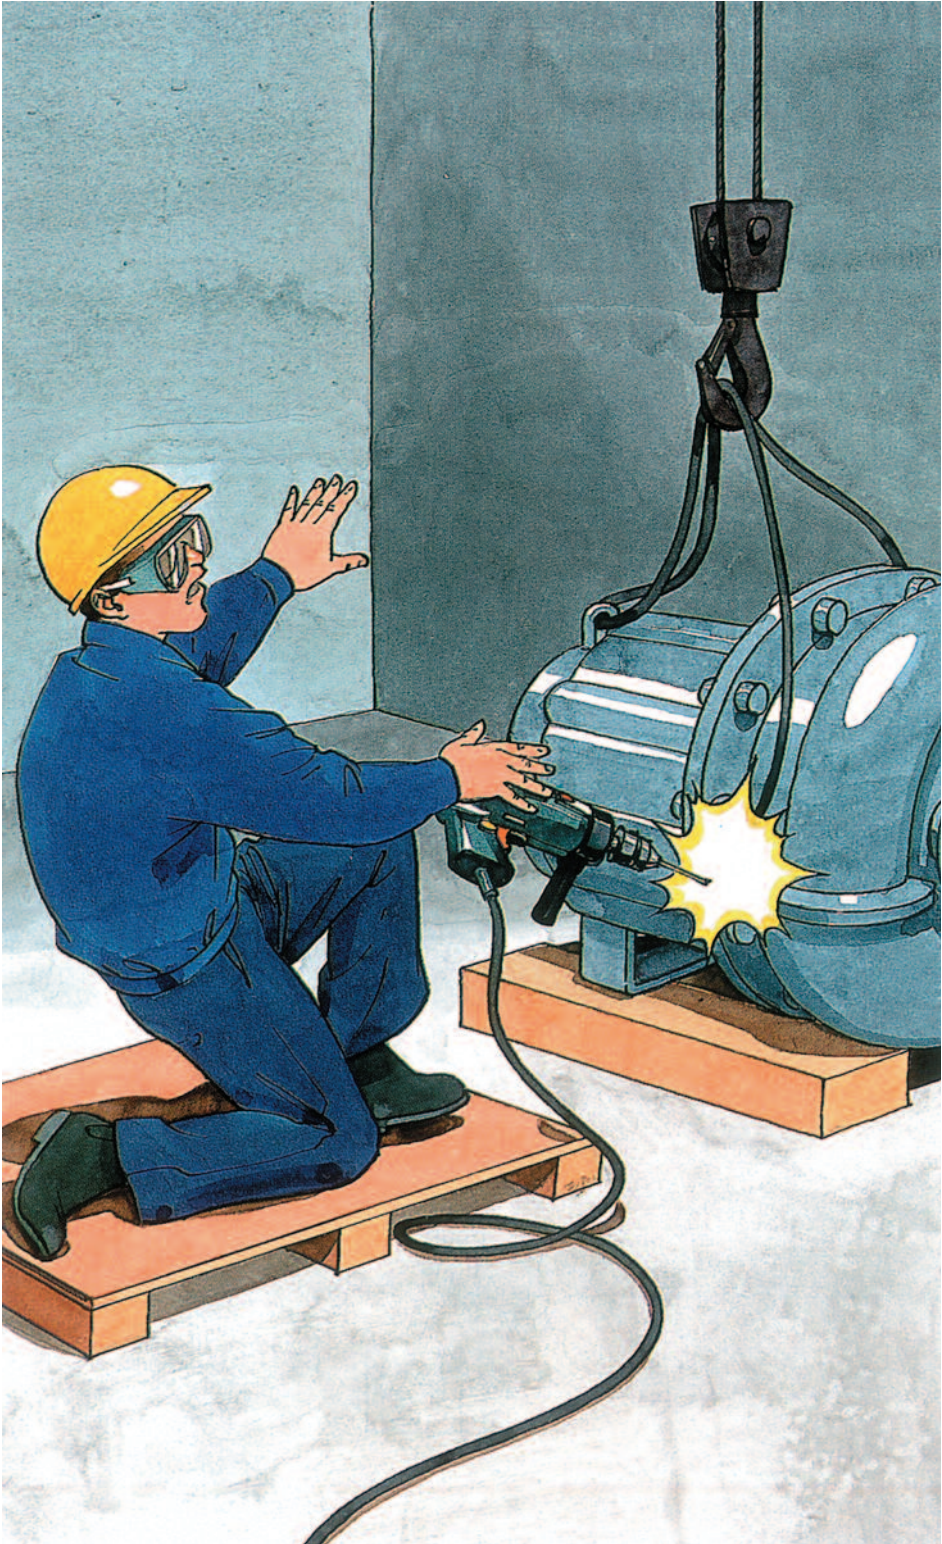
# Mauvaises connexions d'alimentation de l'outillage électrique portatif

Pour effectuer des travaux de perçage sur un rotor de turbine, le monteur d'une entreprise utilise une perceuse portative électrique, de tension nominale 24 V, alimentée par un transformateur monophasé de sécurité 400/24 V.

Le rotor de la turbine, posé sur des tréteaux en bois, est au potentiel de la terre par l'intermédiaire d'une élingue métallique suspendue au crochet du pont roulant.

Au moment où le foret entre en contact avec le rotor de turbine, un arc violent s'amorce entre foret et rotor.

1. Le cordon souple d'alimentation du transformateur 400/24 V comporte deux conducteurs de phase et un conducteur de protection (terre) normalement connectés côté transformateur ; côté prise de courant, le conducteur de protection est raccordé à la borne de phase restée libre de la fiche de prise de courant 3P + T.
2. Une des bornes TBT du transformateur est en contact direct avec la masse de ce transformateur.
3. Dans l'interrupteur de la perceuse, un ressort cassé met en contact la carcasse de la perceuse avec le circuit à 24 V.

L'ensemble de ces trois défauts simultanés fait apparaître une tension de  $400 / \sqrt{3} = 230$  V entre le foret et la partie conductrice du rotor, elle-même portée au potentiel du neutre du transformateur triphasé fournissant la tension de 400 V.

- Le transformateur, bien que conforme aux dispositions de l'article 7, a provoqué l'accident par suite d'un mauvais entretien.
- Les prises de courant doivent empêcher toute inversion phase-protection (art. 20, § III - art. 47, § III). Utiliser des prises de courant appropriées. Le conducteur de protection doit posséder la double coloration vert et jaune.
- Les connexions doivent être protégées et faire, avant l'emploi, l'objet de vérifications portant sur :
  - a) le bon état de l'isolation des différents conducteurs souples ;
  - b) le raccordement des parties mobiles aux parties fixes et la continuité du circuit de protection.

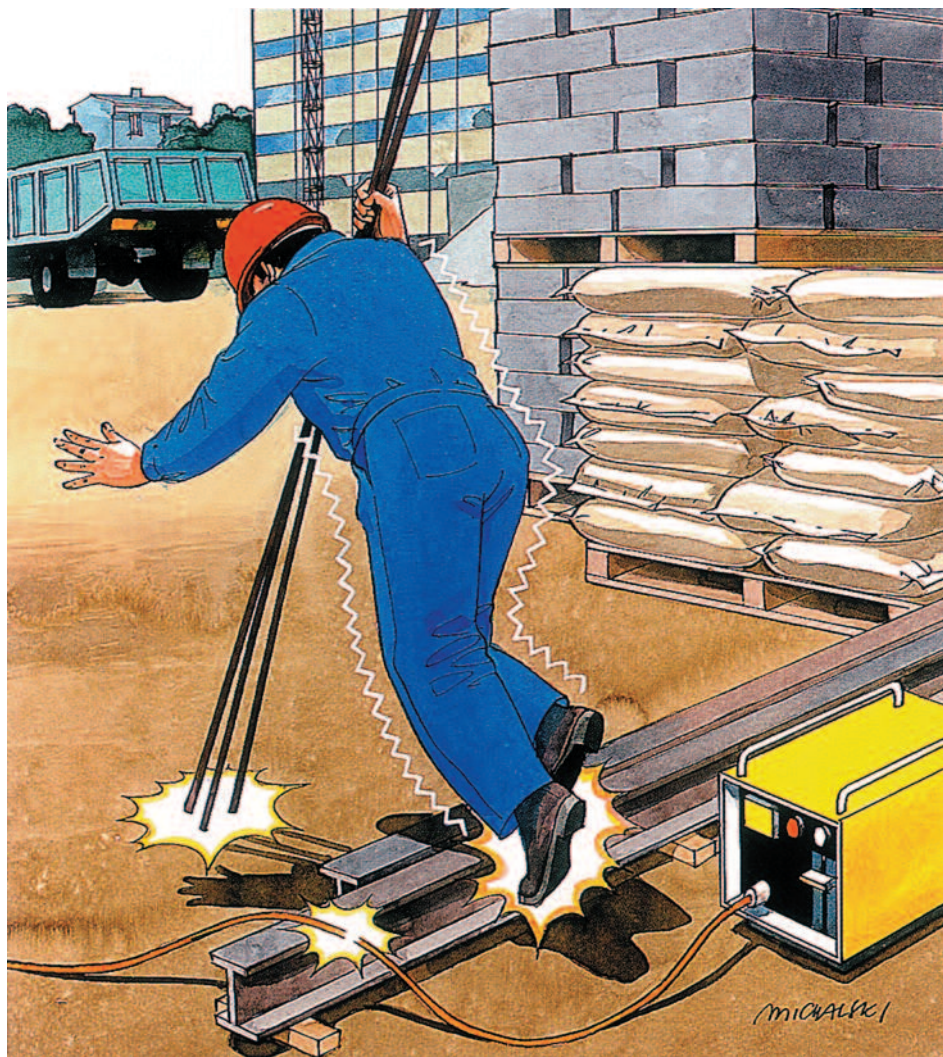
## Électrocution par ligne de contact alimentant un pont roulant

Un ouvrier électricien, chargé de remplacer un diabolo sur un support de ligne de contact alimentant un pont roulant en 400 V, monte sur la poutre métallique sur laquelle repose le rail de roulement du pont et veut procéder à la réparation sans couper le courant et sans gants.

Par la suite d'un faux mouvement l'une de ses mains vient en contact avec l'un des conducteurs de la ligne alors que ses pieds reposent sur la poutre.

Le rail de roulement du pont roulant étant à la terre, l'ouvrier a été soumis à une différence de potentiel, par contact direct main / pieds de  $400 / \sqrt{3} = 230$  V.

Ce travail aurait dû être effectué hors tension car aucun travail ne doit être effectué sous tension (art. 50), à moins que les conditions d'exploitation ne rendent dangereuse ou impossible la mise hors tension ou si la nature du travail requiert la présence de la tension.

De plus il doit y avoir, sur l'alimentation de la ligne de contact, un dispositif de coupure omnipolaire verrouillable en position d'ouverture, permettant de travailler hors tension sans risque de remise sous tension intempestive.

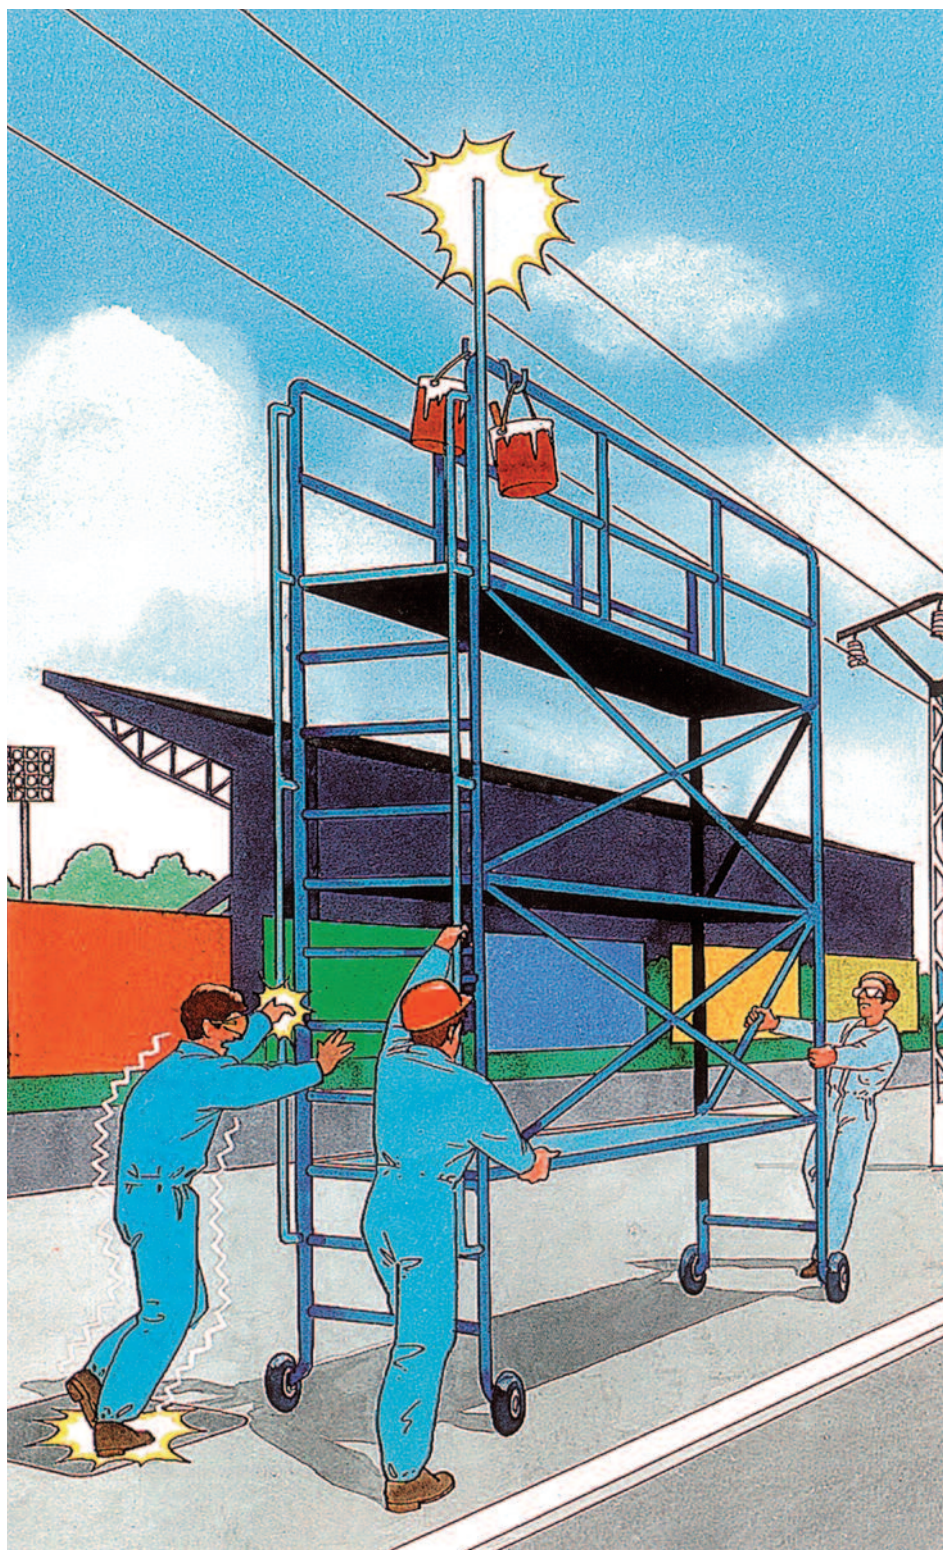
## Contact entre un échafaudage métallique mobile et une ligne sous tension

Pour ce faire, ils disposent d'un échafaudage métallique mobile ; en le déplaçant, celui-ci heurte une ligne à haute tension alimentant un transformateur situé dans le stade.

L'un des trois peintres se trouve sur une plaque métallique de prise d'eau ; il est électrocuté et les deux autres sont projetés contre les murs du stade et fortement commotionnés.

Tous les trois ont été soumis à une différence de potentiel élevée, égale à  $U_{HT} / \sqrt{3}$ , par contact simultané avec la ligne et le sol.

Inobservation des prescriptions du chapitre 1<sup>er</sup> du titre XII du décret du 8 janvier 1965 qui imposent, entre autres mesures de sécurité, les distances minimales au-delà desquelles il est dangereux d'approcher des lignes aériennes sous tension (voir p. 13 et 17).

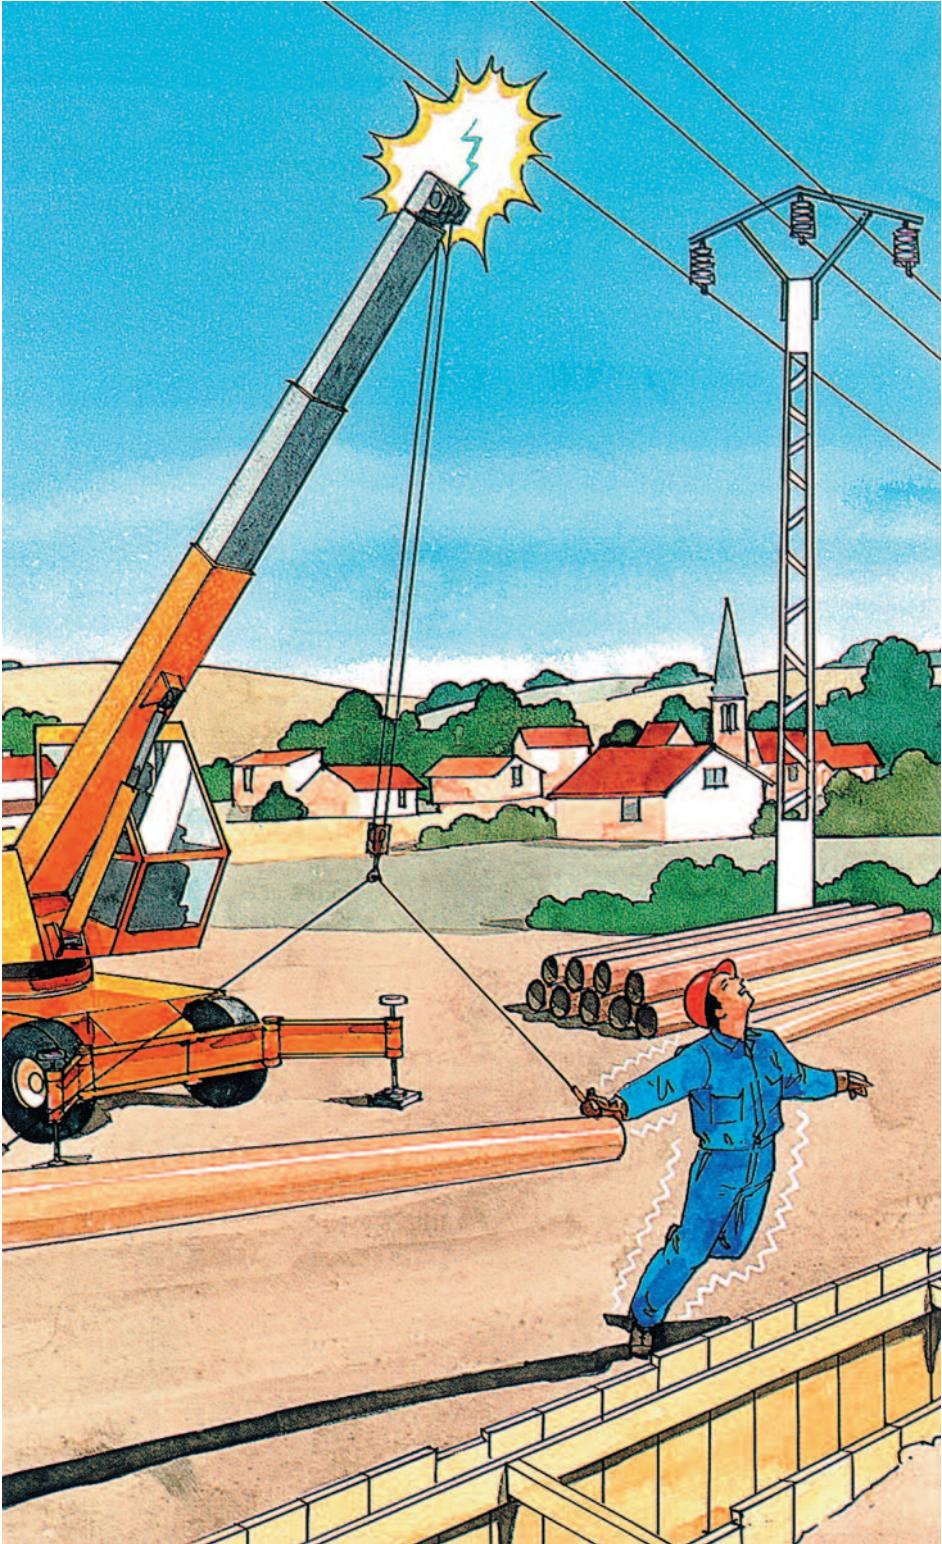
## Contact d'un appareil de levage avec des conducteurs sous tension

Sur un chantier, une entreprise procède à la réfection de canalisations métalliques. Ces canalisations sont stockées à une distance d'environ 80 m des tranchées et un monte-levageur guide à la main les charges déplacées par une grue mobile sur pneumatiques, en principe isolants. Dans la position flèche relevée totalement, la partie haute se situe à 7 m au-dessus du sol.

Entre le lieu de stockage et l'emplacement des travaux, une ligne électrique sous tension de 20 kV franchit la piste de circulation de la grue. Le conducteur inférieur de la ligne est situé à 8 m au-dessus du sol.

Pour améliorer la stabilité longitudinale de la grue, le conducteur de l'engin effectue le transport flèche totalement relevée, bien que la charge ait permis d'abaisser la flèche de façon à ne pas dépasser 5 m au-dessus du sol.

Du fait du mauvais état de la piste, la flèche se relève et s'approche à moins de 0,50 m du conducteur inférieur. Un double amorçage se produit d'une part entre la flèche et la ligne, d'autre part entre le sol et la charge suspendue, à travers le corps de l'accompagnateur ; celui-ci est projeté à terre et ses vêtements secs prennent feu ; très gravement brûlé, il décède peu après.

Comme dans l'accident précédent, l'ouvrier a été soumis à une différence de potentiel mains / pieds de 20 kV /  $\sqrt{3}$ .

Inobservation des règles de sécurité à mettre en œuvre pour éviter, à l'extérieur des locaux, toute possibilité de contact avec des ouvrages électriques comportant des pièces nues sous tension (contact direct ou contact par l'intermédiaire des pièces conductrices).

Les distances minimales d'approche électriques comportant des pièces nues sous tension sont fixées à <sup>(1)</sup> :

- 3 m pour les ouvrages dont la tension est inférieure à 50 000 V ;
- 5 m pour les ouvrages dont la tension est supérieure ou égale à 50 000 V.

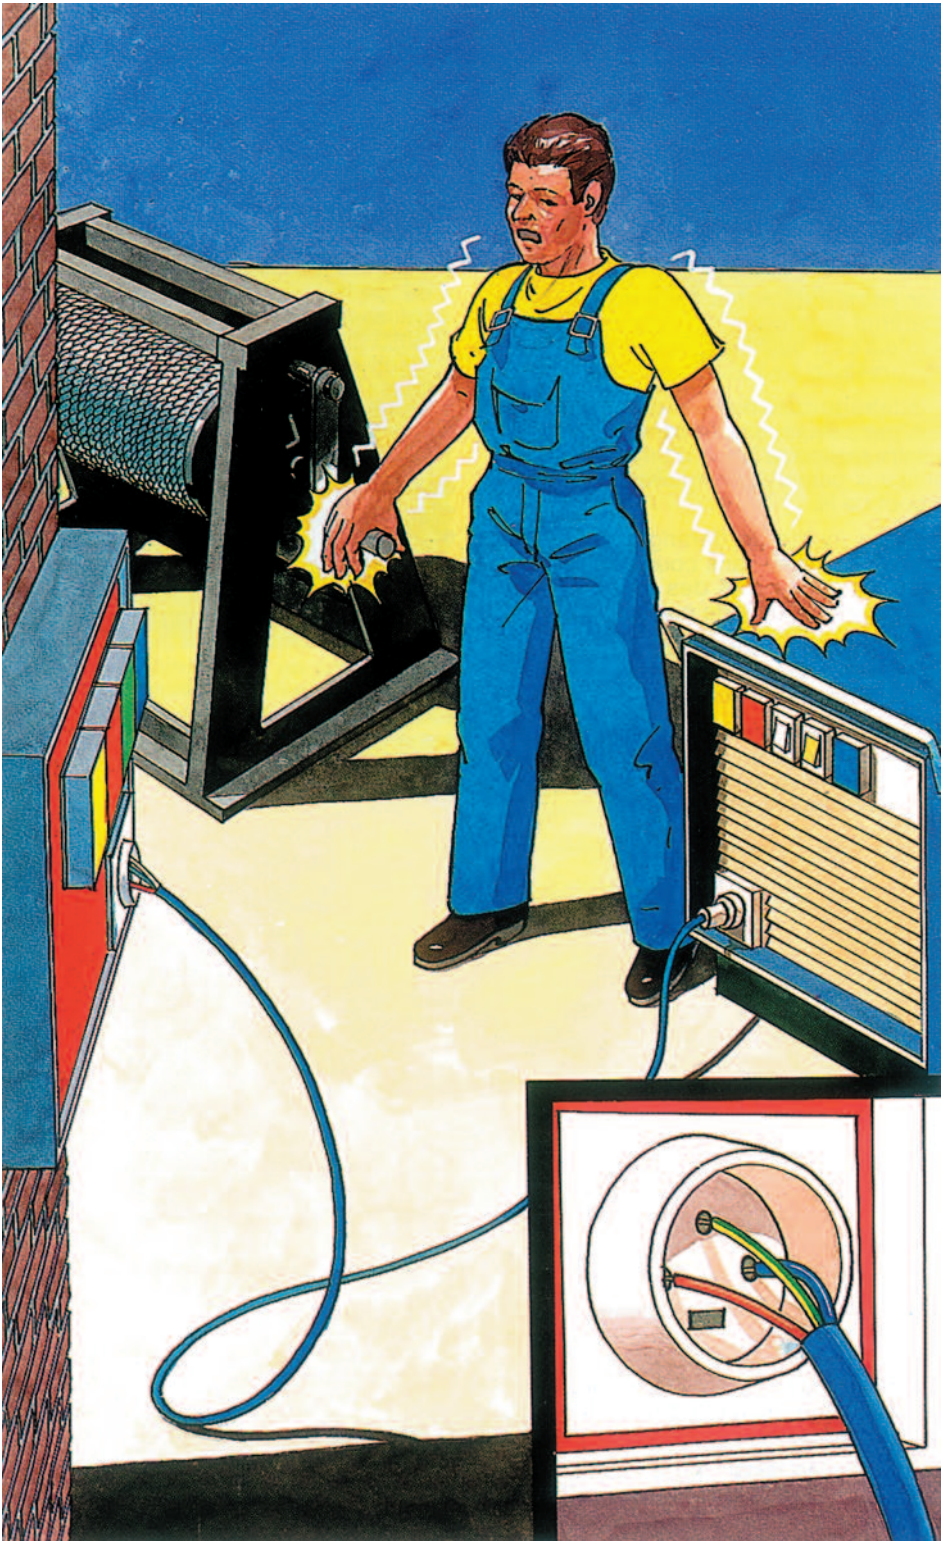
## Electrocution dans une filature

Dans l'atelier de lavage d'une filature de laine, une ouvrière est victime d'une électrocution en voulant manœuvrer le levier d'une essoreuse.

La recherche des causes de cet accident fait apparaître que le conducteur de protection (terre) a été débranché et laissé en attente ; d'autre part, un des conducteurs d'alimentation, dont l'isolation est défectueuse, est en contact avec la masse métallique du bâti de la machine et l'ouvrière se trouve directement sur le sol mouillé.

L'alimentation d'appareils dont les masses doivent être mises à la terre, quand elle est faite avec des conducteurs souples, doit toujours être réalisée avec des fiches de courant adaptées à cet usage, avec circuit de protection (terre) correctement raccordé aux deux extrémités. Tout autre mode de raccordement doit être interdit (art. 20 § III et art. 47).

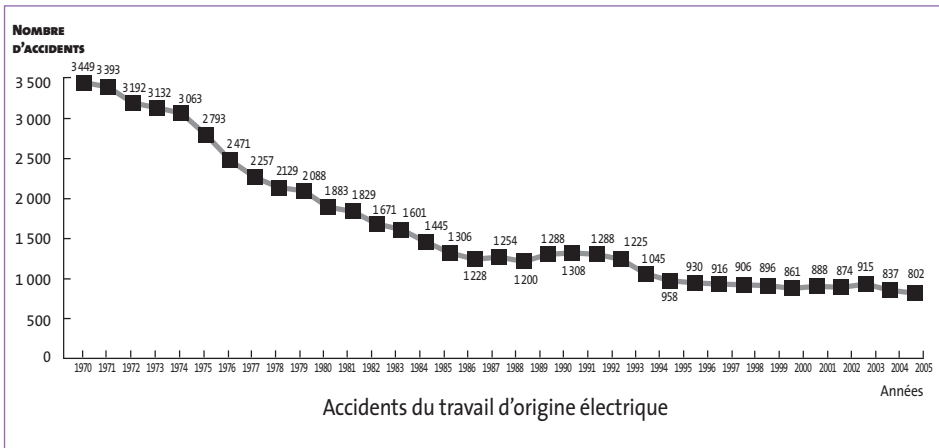
Les accidents du travail d'origine électrique diminuent régulièrement depuis la mise en place du décret du 14 novembre 1962 relatif à la protection des travailleurs contre les dangers du courant électrique (74 % de baisse entre 1962 et 2000).

On note cependant un palier entre les années 1986 à 1992, pour une augmentation du nombre des salariés de 9 %.
