# PLAINE COMMUNE DEVELOPPEMENT

17 rue Parmentier – LA COURNEUVE (93)

## Diagnostic ressources

Diagnostic ressources avant travaux

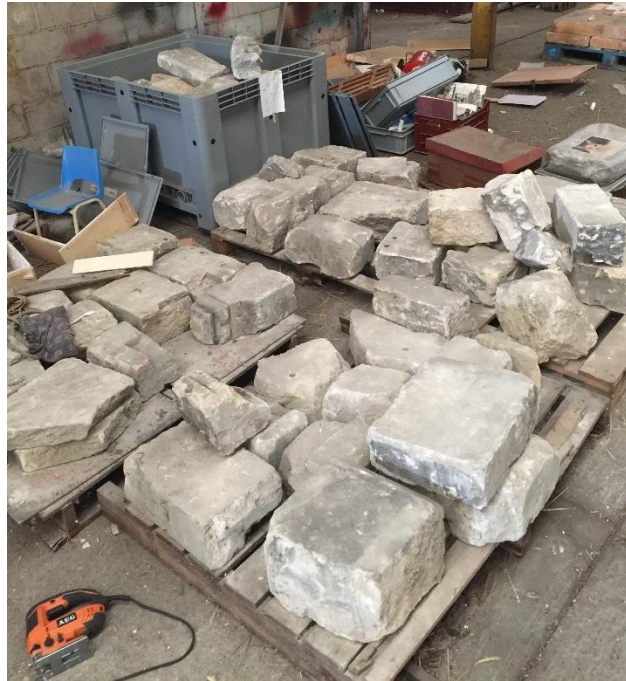
**Figure 2 : Caisse permettant le calcul des volumes des pierres présents dans le hangar**

La mesure des dimensions de la caisse permet de connaître de façon précise le volume étalon : 0.6072 m<sup>3</sup>. Ainsi, pour les composants se trouvant entassés dans le hangar, tels les tas de pierre ou encore les tas de ferraille en vrac, le volume est défini comme « multiple du volume de la caisse ».
